ARRI シングルアクシスユニット SXU-1

SUP2.0 へのファームウェアアップデート方法について

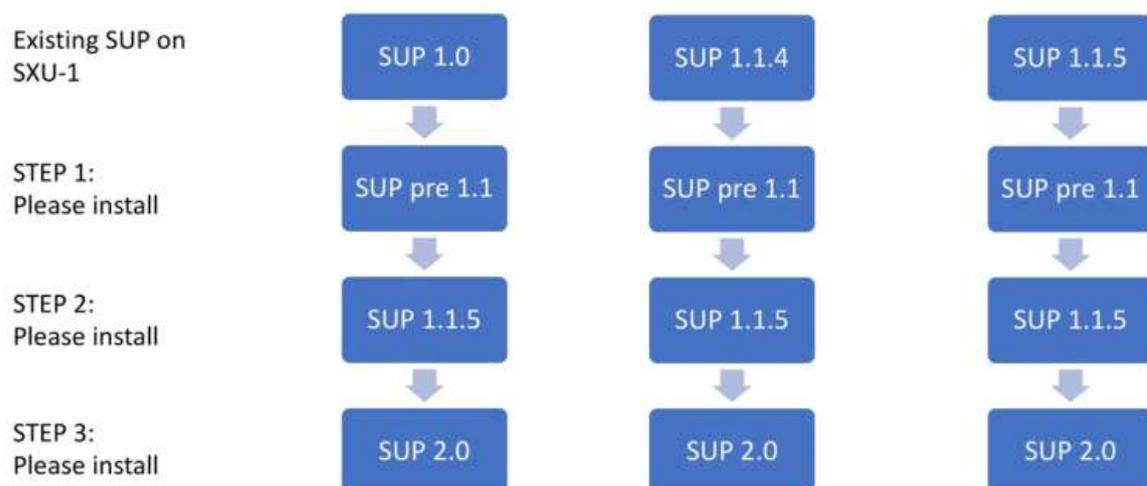
- ① SUP 2.0 をインストールする前に、まず SXU-1 **SUP pre 1.1** をインストールする必要があります。
- ② 次に **SUP 1.1.5**、そして **SUP 2.0** の順番でインストールしてください。

※この推奨方法に従わない場合、アップデートに失敗して SXU-1 が起動不良に陥る可能性があります。
