株式会社ナックイメージテクノロジー

2020年8月3日 SETEC63-003

ARRI ライトの電源ケーブルの発熱や電気接点の炭化に関する 注意点

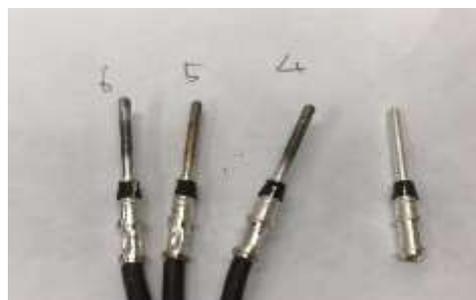
不良ピン(左 3 本)と良ピン(右)

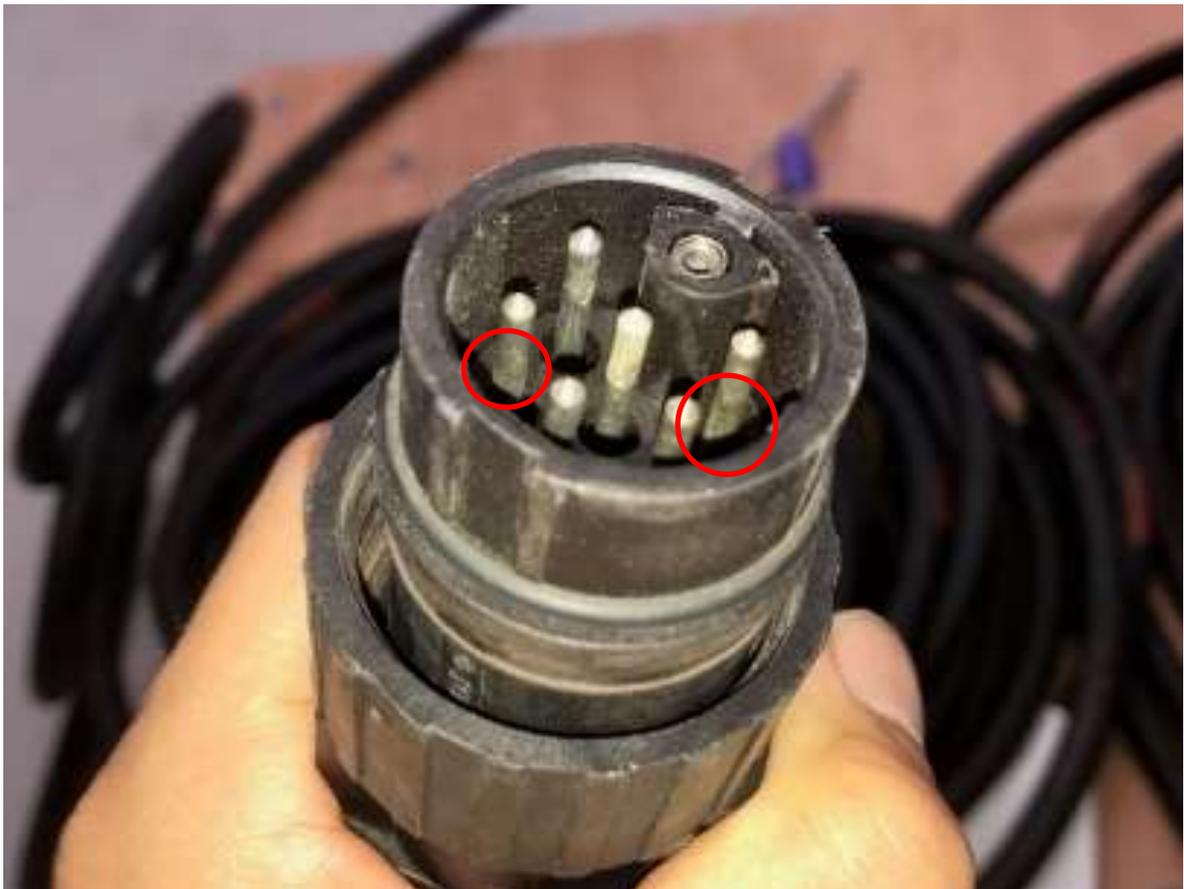
ピンの根本付近が変色しています。これも劣化症状です。

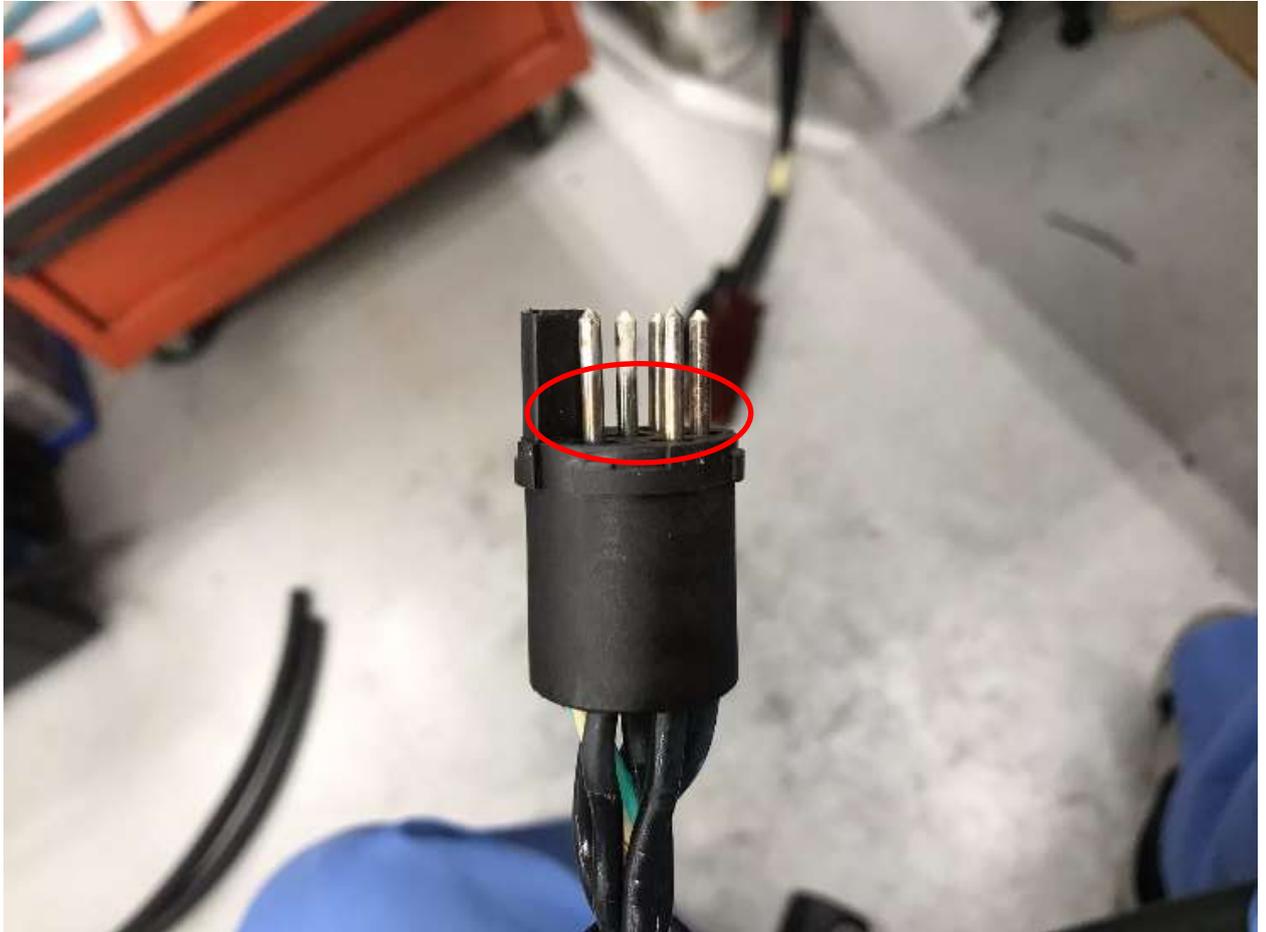
一見問題なさそうに見えても、分解すると明らかに黒化していることが判ります。
