アミーラ SUP 5.4
ソフトウェア・アップグレード・パッケージ SUP 5.4.13

リリースノート 日本語版

2018年8月17日

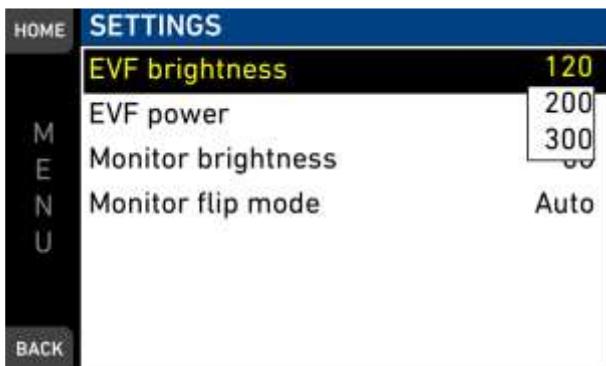
MENU > Monitoring > EVF/Monitor > Settings > EVF brightness

シリアルナンバーが 4000 以降の AMIRA MVF-1 には、新型 OLED ビューファインダーパネルが搭載されています。新型ビューファインダーパネルは SUP 5.4 以降にのみ対応しており、それ以前のバージョンでは映像を表示できません。新しく補正されたパネルにより、輝度が 120/200/300Nits から選択できるようになりました（ファクトリーデフォルトは 120Nits）。EVF ガンマは従来のビューファインダーパネルにおける“Lifted”に相当する設定で固定されています。既存の MVF-1 にはこの変更による影響はなく、従来どおりの機能を継続してご利用いただけます。

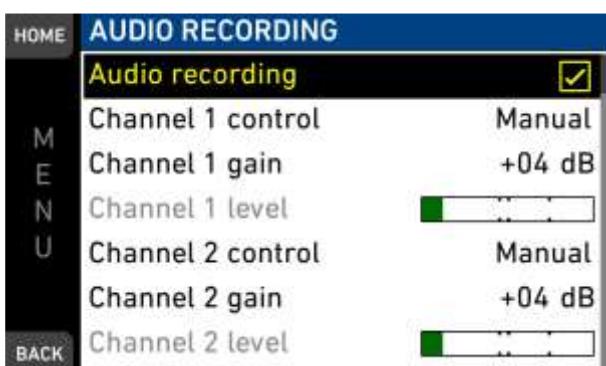
MENU > Recording > Audio recording

AMIRA Web Remote (およびメイン UI)にオーディオのメニューが追加され、オーディオチャンネル 1/2 のゲインを操作できるようになりました。

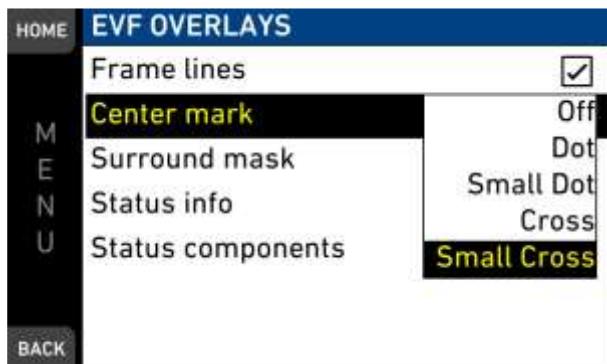
MENU > Monitoring > EVF/Monitor > EVF Overlays > Center mark

EVF および SDI に表示できるセンターマークに、Small Cross が追加されました。

MENU > Monitoring > SDI > SDI processing > Overlays > Center mark
